Пожар высотного дома в Красноярске открыл страховщикам новую реальность в противопожарном страховании недвижимости.

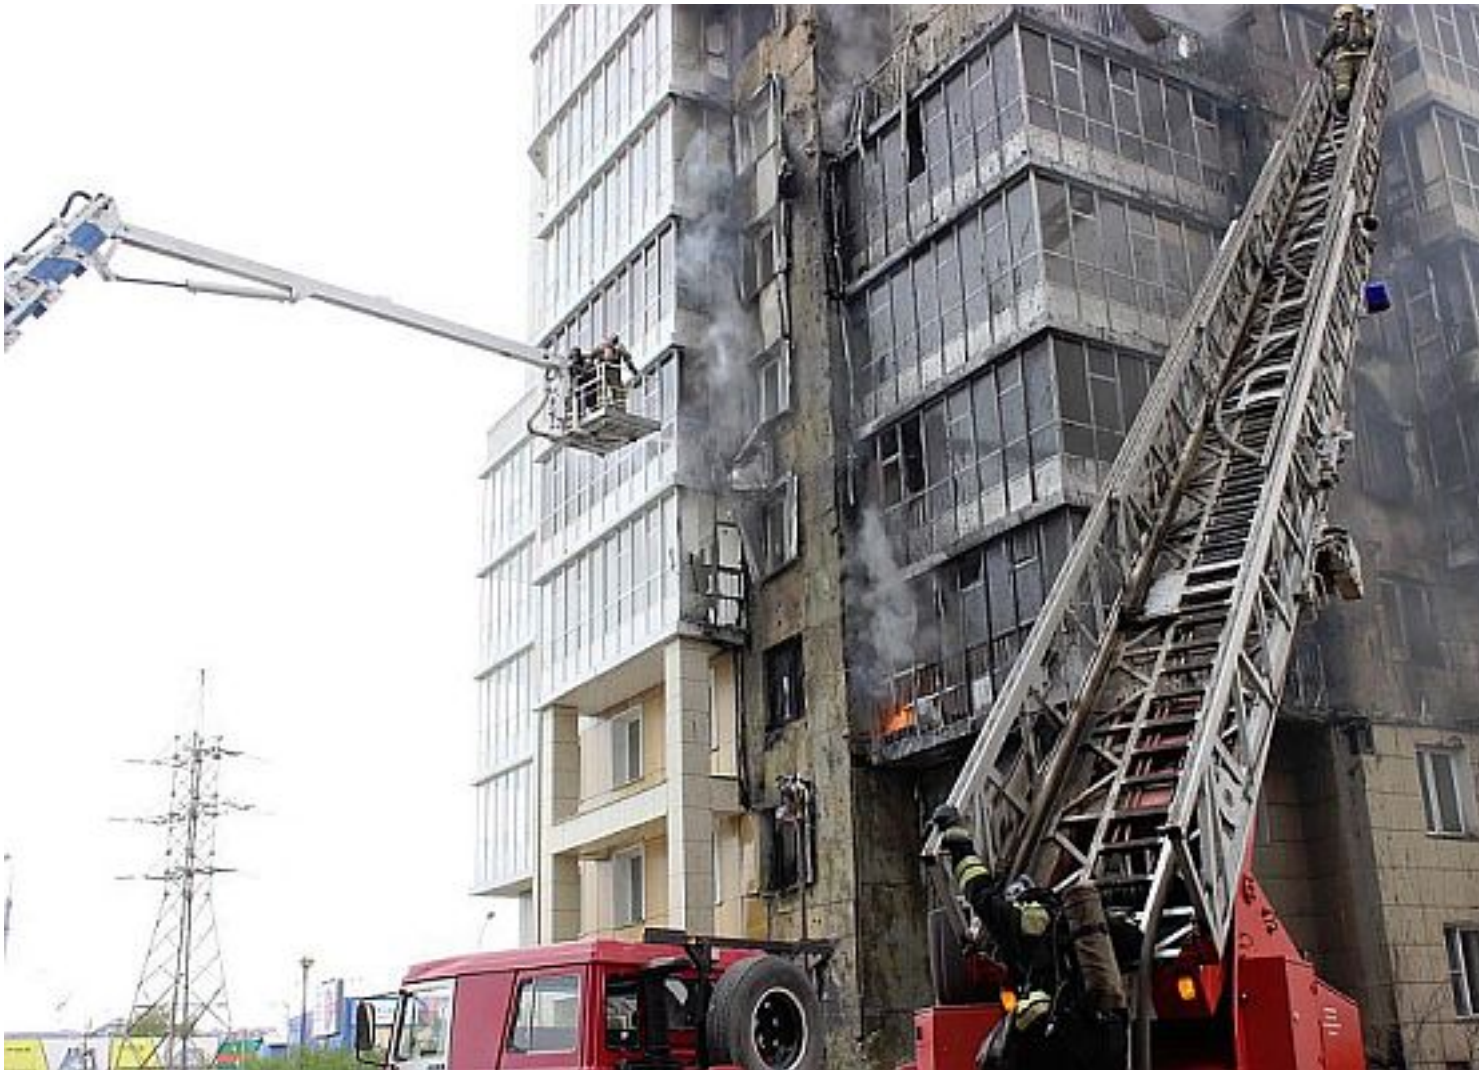
Суть в том, что пожар высотки показал катастрофическую аккумуляцию пожарных рисков – пожар начался в одной квартире и практически мгновенно распространился на всю стену дома и охватил множество квартир (см. фото 1).

Фото 1. Пожар в красноярской высотке, 22.09.2014

По мнению эксперта по урегулированию убытков Юрия Малахова, столь стремительное распространение пожара стало следствием конструктивного исполнения внешних стен здания высотки. «В настоящее время широкое применение получило покрытие внешней стены в виде сэндвича, состоящего из внутреннего утеплителя типа «Теплекс» и пластиковой внешней пластины, – поясняет г-н Малахов. – При этом пакеты утеплителя формируют сплошную стену, тогда как внешние пластины не составляют сплошную стену покрытия. Применяются и другие типы покрытия стены с целью утепления внутренних помещений, но главная опасность заключается в том, что теплозащитный слой внешней стены – сплошной. Хотя, по идее, он должен иметь противопожарное разделение, наряду с противопожарной пропиткой утеплительных пакетов».

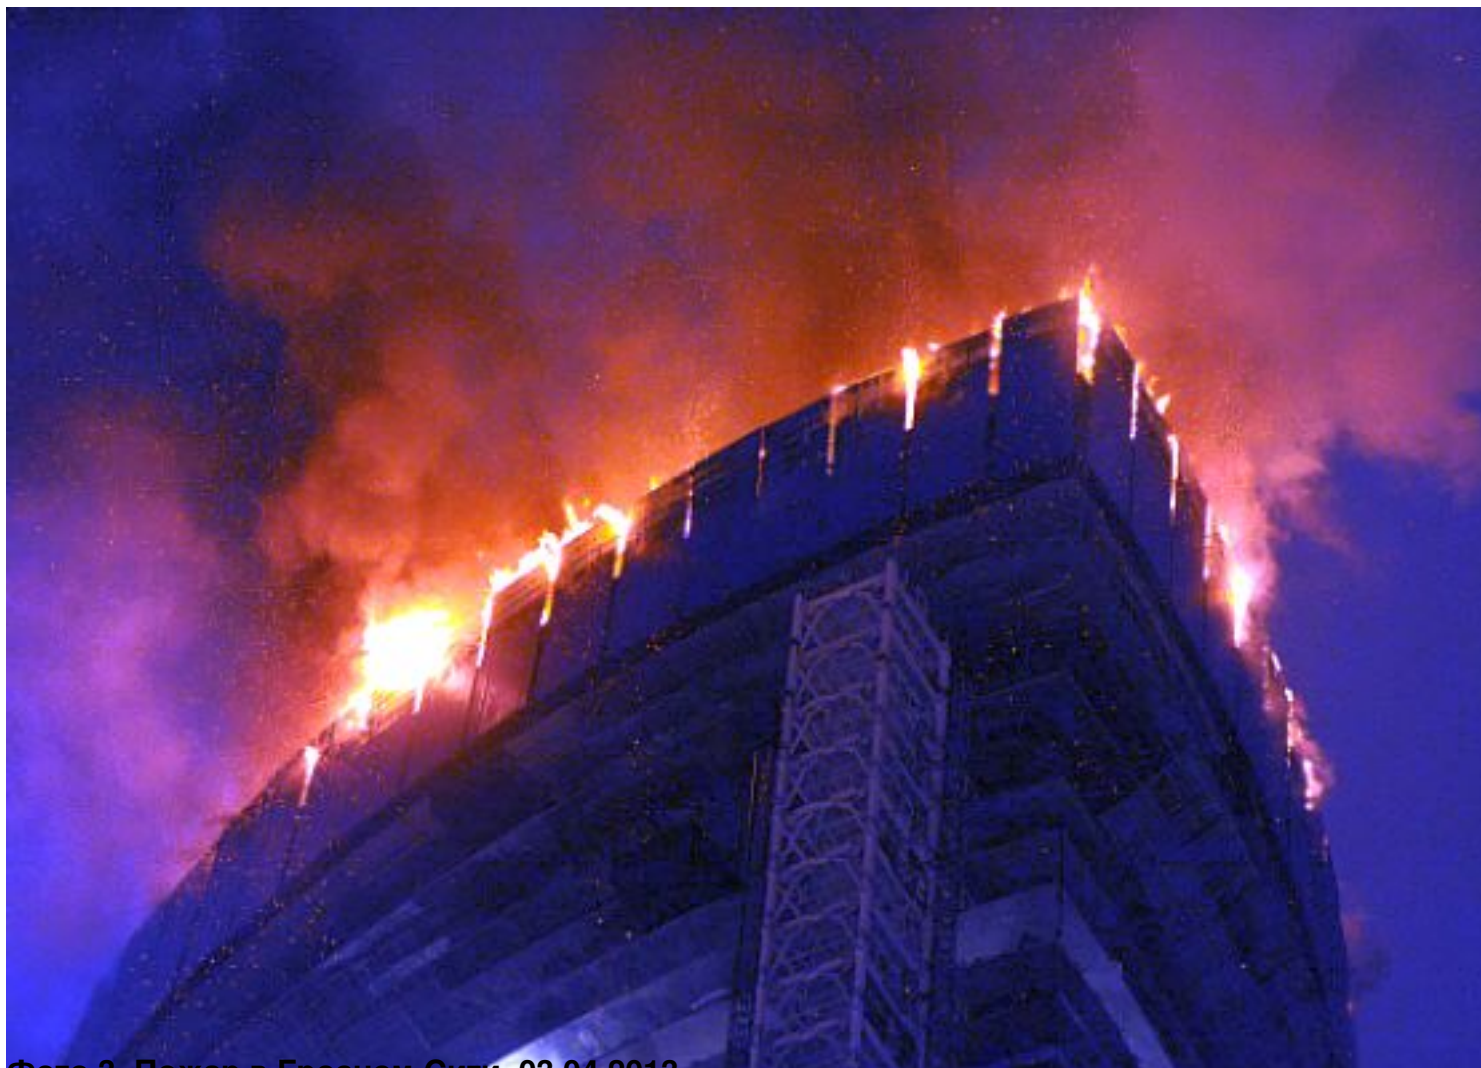
Фото 2. Пожар в башне «Федерация», 02.04.2012

Масштабы проблемы в полной мере, наряду с недавним пожаром в Красноярске, раскрывают еще два события: пожар в башне «Федерация» в 2012 году и пожар в «Грозном Сити» в 2013 году (см. фото 2 и 3).

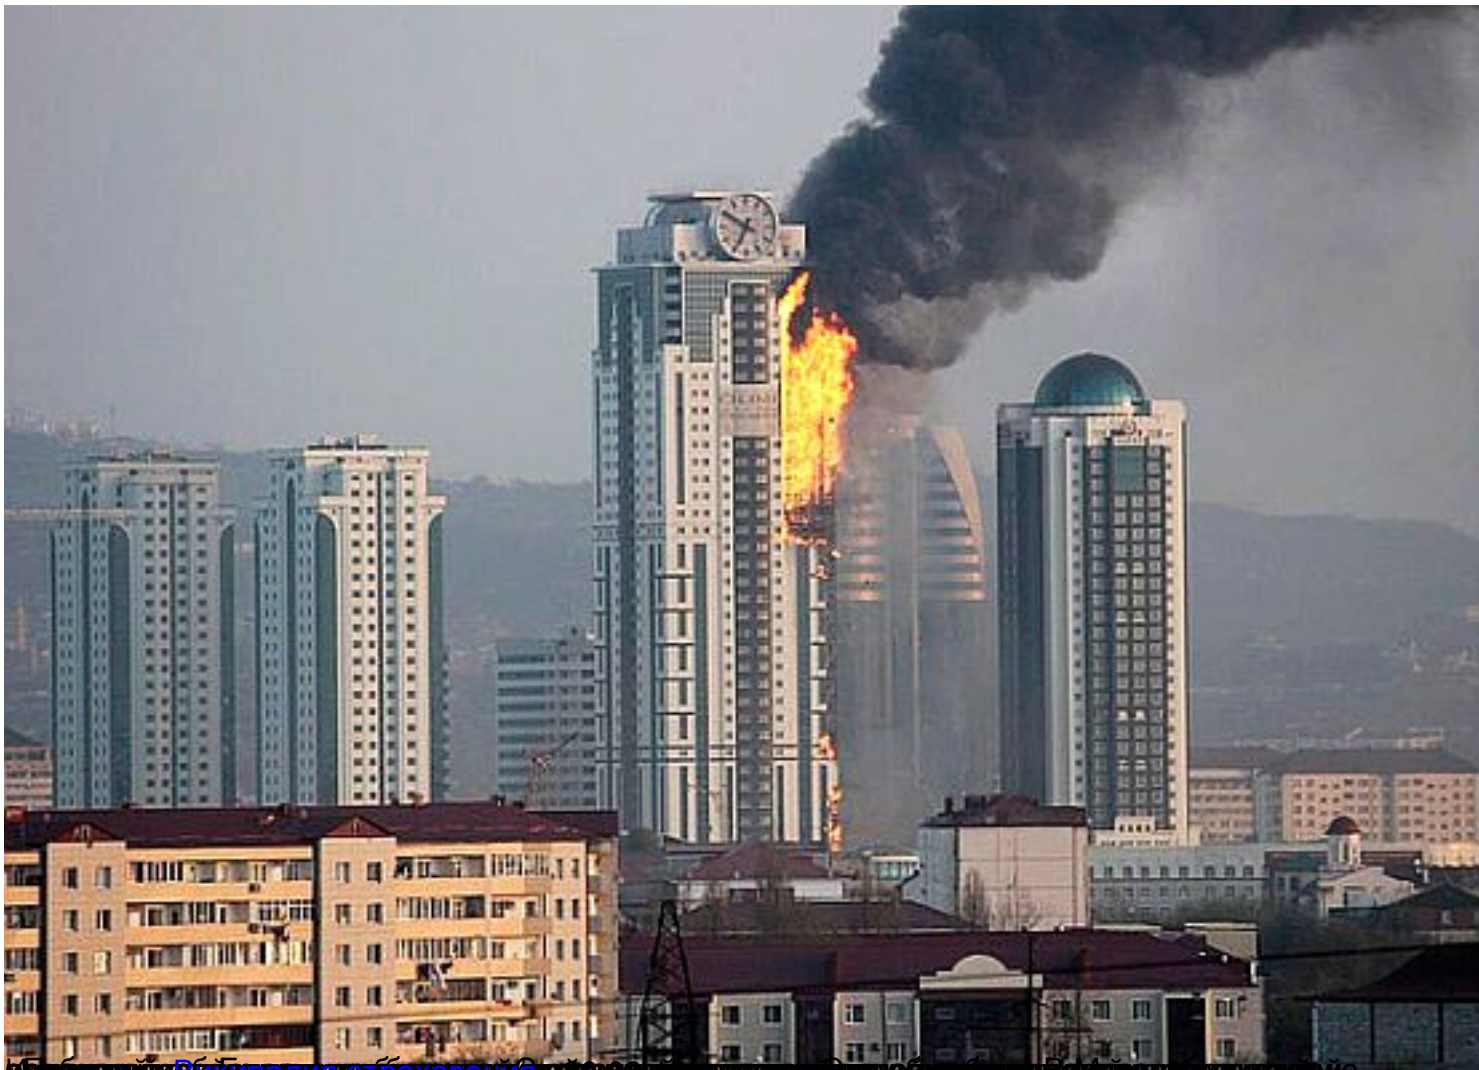
Фото 3. Пожар в Грозном-Сити, 03.04.2013
